## Voorbeeld rapportage

## Bouwtechnische keuring

Gebouwadres : Voorbeeld  
Woningtype : Hoekwoning  
Bouwperiode/ Jaar : 1896  
Energietabel : G-label  
Dienstverlening : Bouwtechnische keuring  
Gerelateerd aan : Aankoop  
Inspectiedatum : 18-mrt-16  
Situering :

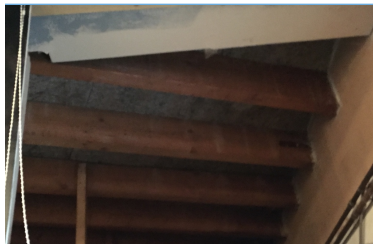
##### Constructie

Conditie : 2  
Toelichting : Houten balklaag constructie; Geen gebreken geconstateerd.

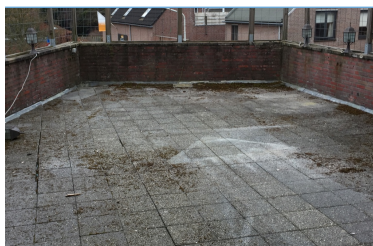
##### Exterieur

Conditie : 2  
Toelichting : Bitumineuze dakbedekking belast mbv beton tegels; Geen gebreken geconstateerd.

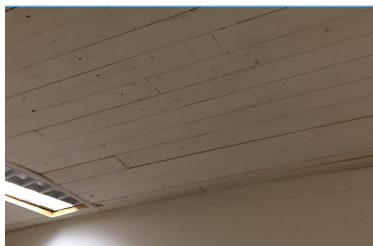
##### Interieur

Conditie : 2  
Toelichting : Verschillende plafond afwerkingen; Houten schroten zijn einde levensduur dienen vervangen te worden. Deze kosten zijn PM opgenomen. Gipsplaten afwerking; Geen gebreken geconstateerd.

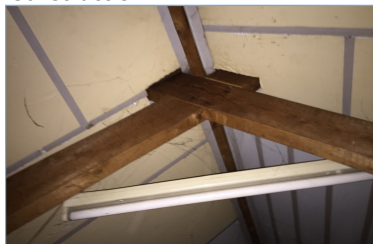
##### Constructie

Conditie : 2  
Toelichting : Houten dakconstructie; Geen gebreken geconstateerd.

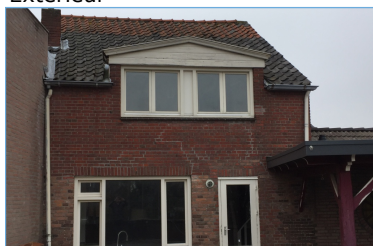
##### Exterieur

Conditie : 2  
Toelichting : Dakpannen; Gedeeltelijk vervangen. Richting dakpannen.

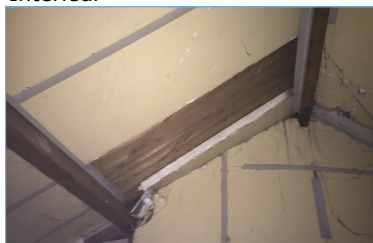
##### Interieur

Conditie : 2  
Toelichting : Isolatie platen; Een isolatie plaat ontbreekt. Isolatie plaat plaatsen.

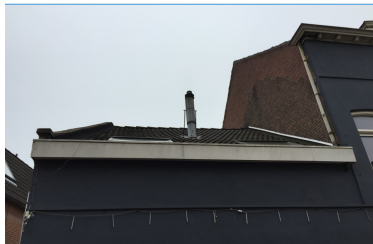
#### Rookgaskanalen

| Conditie | : | 3 | | |
| Toelichting | : | Rookgaskanaal tbv houtkachel; Kanaal is gecorodeerd.<br>Deze op termijn vervangen gelijktijdig ism<br>schilderwerk ivm steiger kosten. | | |

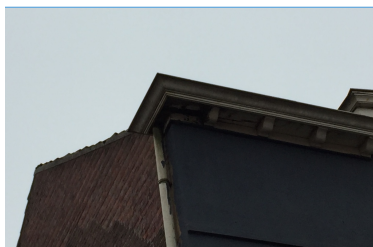
#### Goten

| Conditie | : | 4 | | | |
| Toelichting | : | Houten goot omlijsting (bakgoot); Scheurvorming en zichtbare houtrot. Deel vervanging is noodzakkelijk incl. schilderwerl. | | | |

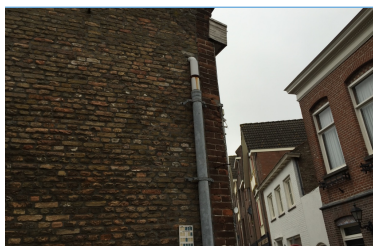
#### Hemelwater afvoer

| Conditie | : | 3 | | | |
| Toelichting | : | Kunststof en metalen HWA; gecorodeerde bevestiging materiaal. Vervangen van gecorodeerde beugel, werkzaamheden gelijk uitvoeren met deel vervanging bakgoot. | | | |

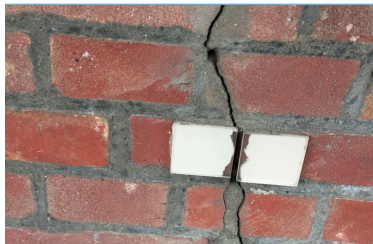
##### Metselwerk

| | | | | | | | | |
|---|---|---|---|---|---|---|---|---|
| Conditie | : | 3 | | | | | | |
| Toelichting | : | Steens metselwerk; Scheur geconstateerd. In het verleden gemonitoord dmv scheurplaatje. Beschadigde bakstenen vervangen. De kosten zijn pm opgenomen. Hier is geen inschatting van te maken als er bakstenen worden verwijderd. | | | | | | |
| Kosten | : | <table border="0"> <tr> <td>Directe kosten</td><td>Termijn kosten</td><td>Verbeterkosten</td></tr> <tr> <td>€ -</td><td>€ 435,00</td><td>€ -</td></tr> </table> | Directe kosten | Termijn kosten | Verbeterkosten | € - | € 435,00 | € - |
| Directe kosten | Termijn kosten | Verbeterkosten | | | | | | |
| € - | € 435,00 | € - | | | | | | |

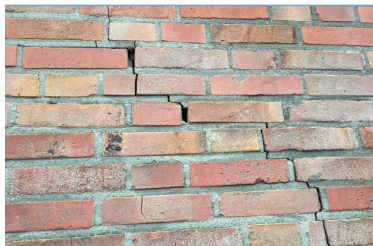
##### Voegwerk

| | | | | | | | | |
|---|---|---|---|---|---|---|---|---|
| Conditie | : | 3 | | | | | | |
| Toelichting | : | Voegwerk; Scheurvorming geconstateerd; Loszittend voegwerk uithakken, reinigen, voorbehandelen en opnieuw invoegen. De kosten zijn PM opgenomen. Het precieze aantal m2 voegwerk is niet op voorhand te bepalen. | | | | | | |
| Kosten | : | <table border="0"> <tr> <td>Directe kosten</td><td>Termijn kosten</td><td>Verbeterkosten</td></tr> <tr> <td>€ -</td><td>€ 200,00</td><td>€ -</td></tr> </table> | Directe kosten | Termijn kosten | Verbeterkosten | € - | € 200,00 | € - |
| Directe kosten | Termijn kosten | Verbeterkosten | | | | | | |
| € - | € 200,00 | € - | | | | | | |

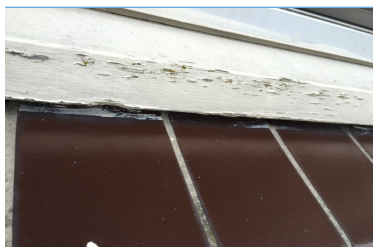
##### Buitenramen

| Conditie | : | 2 | | | | | | |
|---|---|---|---|---|---|---|---|---|
| Toelichting | : | Houten en kunststof buitenramen vervangen 2009; Houtwerk zijn geen gebreken geconstateerd. De verlaag op houten buiten ramen is einde leveringsduur. Voorzien van nieuwe verlaag dmv oude verlaag verwijderen, 2 keer grond en 1 keer aflakken. | | | | | | |
| Kosten | : | <table> <tr> <th>Directe kosten</th><th>Termijn kosten</th><th>Verbeterkosten</th></tr> <tr> <td>€ 670,00</td><td>€ -</td><td>€ -</td></tr> </table> | Directe kosten | Termijn kosten | Verbeterkosten | € 670,00 | € - | € - |
| Directe kosten | Termijn kosten | Verbeterkosten | | | | | | |
| € 670,00 | € - | € - | | | | | | |

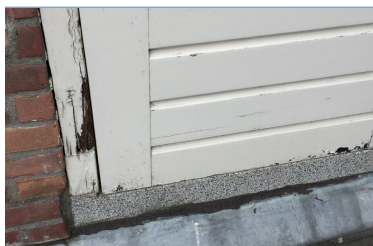
##### Buitendeuren

| Conditie | : | 5 | | | | | | |
|---|---|---|---|---|---|---|---|---|
| Toelichting | : | Houten buitendeur en kozijn; Houtrot geconstateerd. Compleet vervangen kozijn. | | | | | | |
| Kosten | : | <table> <tr> <th>Directe kosten</th><th>Termijn kosten</th><th>Verbeterkosten</th></tr> <tr> <td>€ 400,00</td><td>€ -</td><td>€ -</td></tr> </table> | Directe kosten | Termijn kosten | Verbeterkosten | € 400,00 | € - | € - |
| Directe kosten | Termijn kosten | Verbeterkosten | | | | | | |
| € 400,00 | € - | € - | | | | | | |

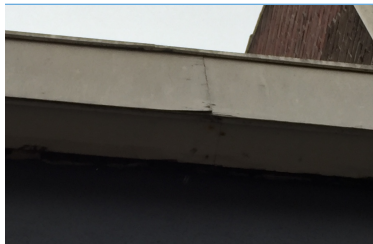
#### Houten overstek

| Conditie | : | 4 | | |
| Toelichting | : | Houten overstek; Einde levensduur, Compleet vervangen. Werkzaamheden gelijktijdig uitvoeren met schilderwerk hierdoor worden geen extra steiger kosten opgenomen. | | |

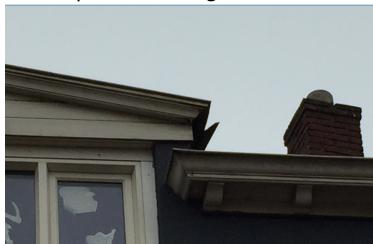
#### Dakkapel afwerking

| Conditie | : | 4 | | |
| Toelichting | : | Houten dakkapel afwerking; Loshangend en manco bevestigd, vervangen van onderdelen. Werkzaamheden gelijktijdig uitvoeren met schilderwerk. Hierdoor worden geen extra steiger kosten opgenomen. | | |

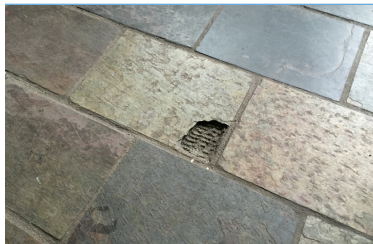
#### Constructie

Conditie : 2  
Toelichting : Beton constructie; Geen gebreken geconstateerd.

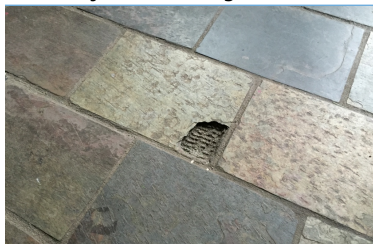
#### Bovenzijde afwerking

Conditie : 3  
Toelichting : Plavuizen afwerklaag; Op meerdere plaatsen kapotte plavuizen geconstateerd. Voor dit gebrek zijn geen kosten opgenomen. Dit is een esthetisch aspect.

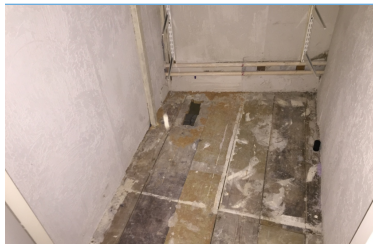
#### Constructie

Conditie : 2  
Toelichting : Houten balklaag; Geen gebreken geconstateerd.

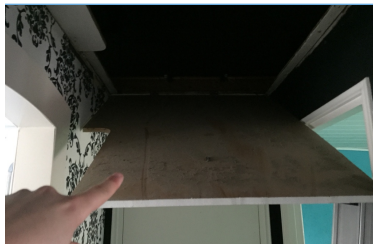
#### Constructie

Conditie : 2  
Toelichting : Houten balklaag; Geen gebreken geconstateerd. Sluiting zolderluik werkt niet naar behoren. De sluiting vervangen.

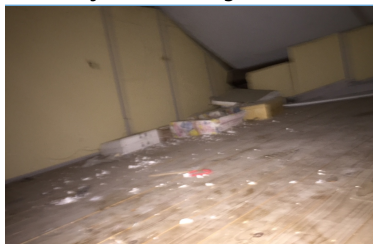
#### Bovenzijde afwerking

Conditie : 2  
Toelichting : Geen afwerking aanwezig.

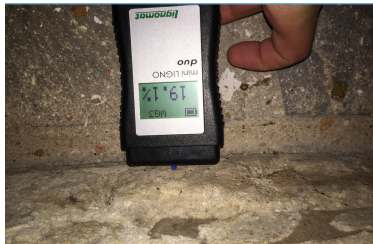
#### Binnenmuren

Conditie : 2  
Toelichting : Binnenmuren; Geen gebreken geconstateerd.

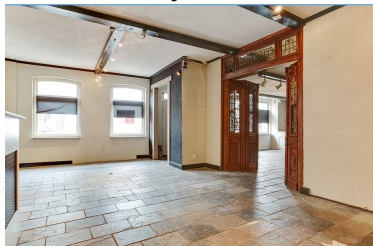
#### Binnendeurkozijnen

Conditie : 2  
Toelichting : Houten binnendeurkozijnen; Geen gebreken geconstateerd.

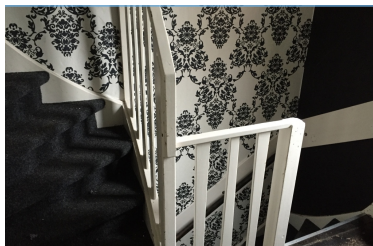
#### Balustrade

Conditie : 2  
Toelichting : Houten balustrade; Geen gebreken geconstateerd.

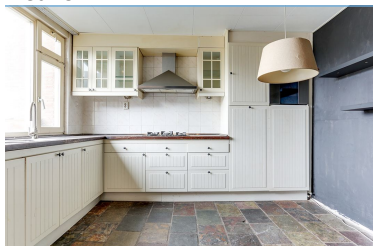
### Keuken

| Conditie | : | 2 | | | |
| Toelichting | : | Keuken apparatuur was tijdens de keuring niet te controleren ivm verwijderde knoppen. Keuken zelf; Geen gebreken geconstateerd. | | | |

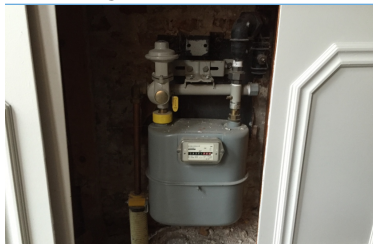
#### Gasleidingen

| Conditie | : | 2 | | |
| Toelichting | : | Koperen gasleidingen; Er was geen mogelijkheid om het gas te controleren. Er is geen druk verlies geconstateerd. | | |

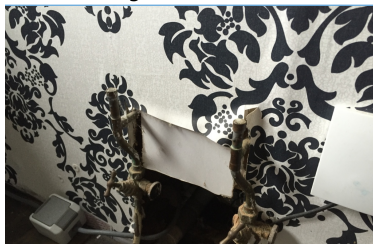
#### Waterleidingen

| Conditie | : | 3 | | |
| Toelichting | : | Kopere waterleidingen; Geen gebreken geconstateerd.<br>In de woning zijn meerdere loze leidingen geconstateerd ivm legionella gevaar wordt er aangeraden de loze leidingen te verwijderen. | | |

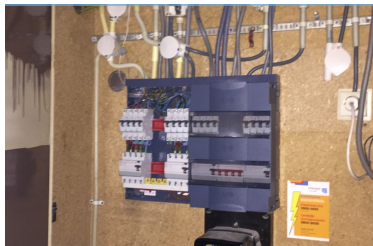
#### Meterkast

Conditie : 3  
Toelichting : Schakkelkast; ontbreken van afdek onderdelen.  
Plaatsen afdek onderdelen

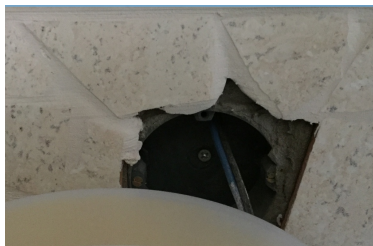
#### Wand contact dozen

Conditie : 2  
Toelichting : Kunststof wcd en schakelmateriaal; In de woningen zijn er geen aarde draden geconstateerd. Er wordt aangeraden om alle elektronische onderdelen te aarde.

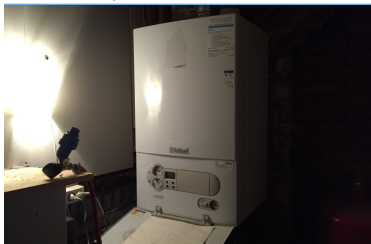
#### Warmte opwekker

| Conditie | : | 3 | | |
| Toelichting | : | HR 107 Ketel Vaillant; Produceerd geen warm water bij de tappunten. Eventueel onderdelen vervangen en onderhoud. De kosten zijn hier PM opgenomen. | | |

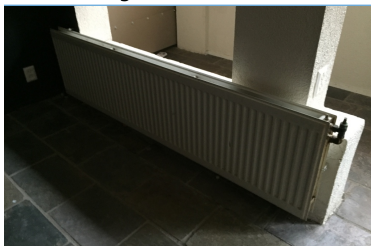
#### Warmte afgifte

| Conditie | : | 2 | | | | |
| Toelichting | : | Radiatoren en houtkachel; Het was tijdens de keuring niet mogelijk om de warmte afgifte van de radiator te controleren door een defecte CV-ketel. | | | | |

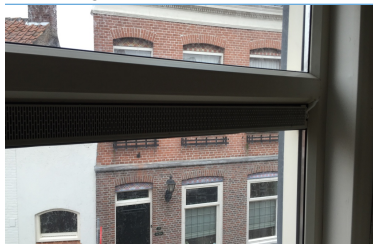
#### Natuurlijke ventiatie

Conditie : 2  
Toelichting : Natuurlijke ventilatie; Dmv van ventilatie roosters een ramen krijgt de woning verse lucht binnen.

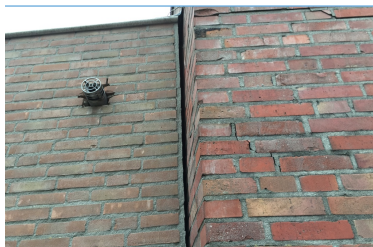
### Exterieur

| Conditie | : | 3 | | |
| Toelichting | : | Metselwerk; scheurvorming in het voegwerk; Loszittend voegwerk verwijderen, reinigen, voorbehandelen en opnieuw voegen. Deze kosten zijn PM opgenomen. | | |

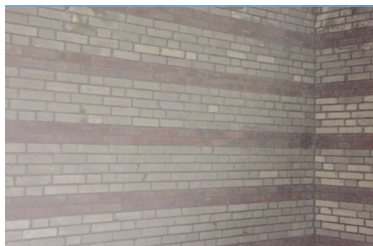
### Interieur

| Conditie | : | 2 | | |
| Toelichting | : | Schoon metselwerk; Geen gebreken geconstateerd | | |

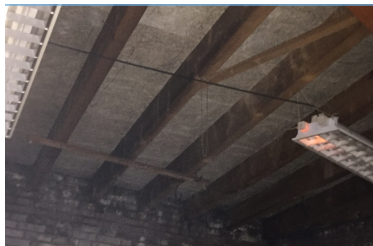
### Installatie

| Conditie | : | 2 | | |
| Toelichting | : | Geen gebreken geconstateerd; Als aannamen wordt er vanuit gegaan dat de verlichting niet geaard is. Deze kosten zijn opgenomen bij het kopje elektra. | | |
